「E1118」が表示された場合の原因、対処方法

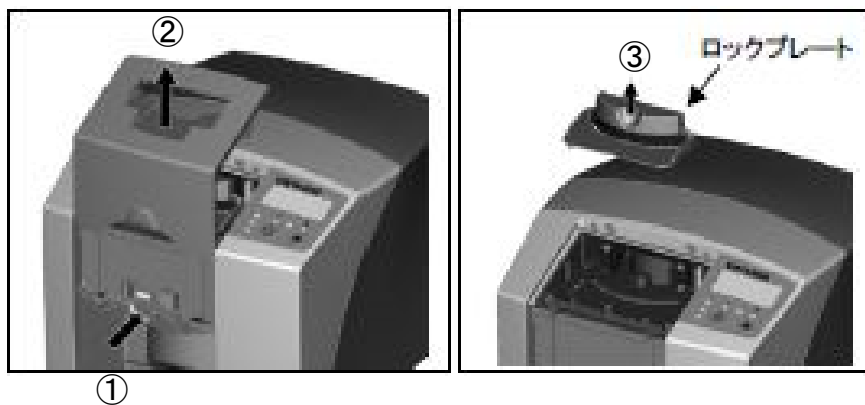
デバイス本体カバーが外れている。
(挿入口のカバー／ロックプレートが外れている)

①ロックボタンを押しながら、②挿入口カバーを持ち上げカバーを外します。

③ロックプレートの両脇を挟みながら持ち上げて外します。

本体内部にイメージングプレート(以下、IP)が入っていないことを確認してください。
挿入口に保護カバーが残っていないことを確認してください。
挿入口が閉じられていることを確認してください。
本体の電源をOFFの状態にしてください。

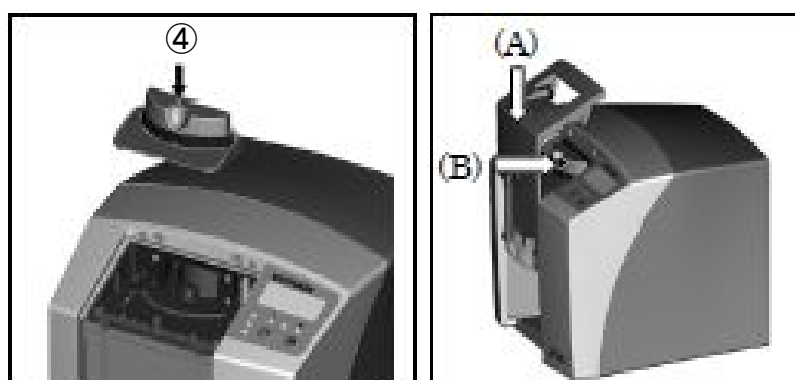
④ロックプレートを両脇の溝に引っ掛けるようにして差し込みます。

(A) 挿入口カバーを取り付ける際に、(B) ロックプレートを矢印の方向に押しながら (A) 挿入口カバーを下方に移動し装着します。

電源再投入し、自動に挿入口が開け閉めする動きを確認してください。
