## 「E1117」が表示された場合の原因、対処方法

ビスタスキャンミニの搬送部を確認してください。

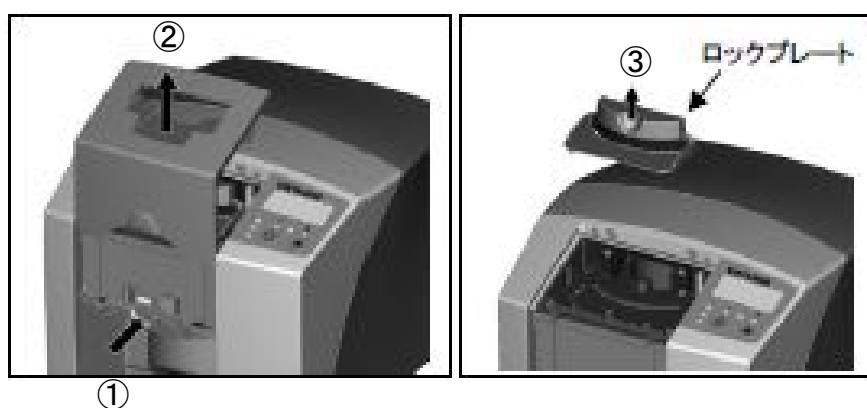
本体内部にイメージングプレート(以下、IP)が入っていないことを確認してください。  
挿入口に保護カバーが残っていないことを確認してください。  
挿入口が閉じられていることを確認してください。  
本体の電源をOFFの状態にしてください。

①ロックボタンを押しながら、②挿入口カバーを持ち上げカバーを外します。

③ロックプレートの両脇を挟みながら持ち上げて外します。
