「FL01」が表示された際の原因と対処方法

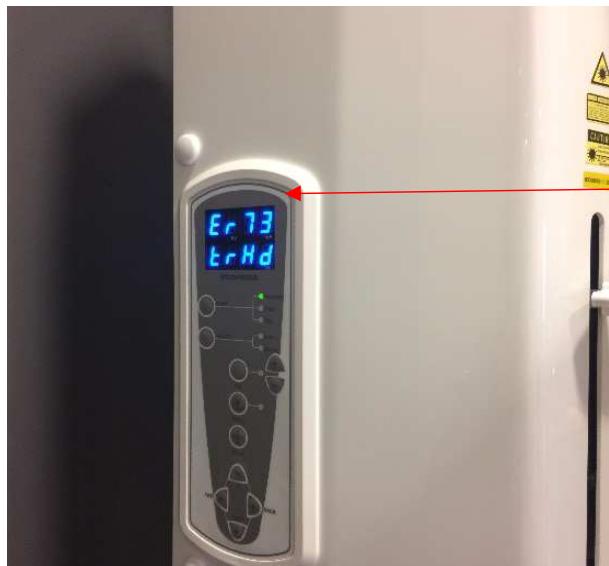
①この部分にFL01が表示されます。

×線の照射回数が2000回を数えました。との内容表示です。
撮影は可能です。

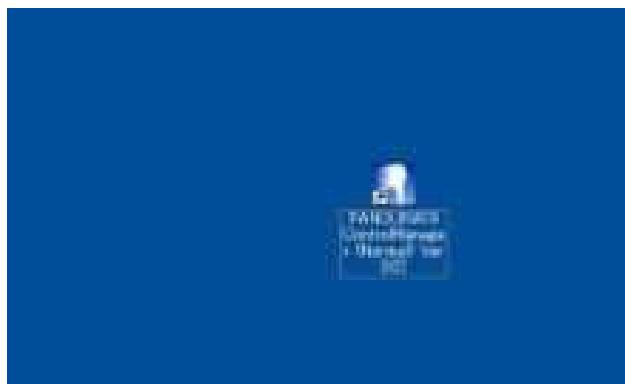
②PANOURA19 ControlManager アイコンをクリックしてください。

※アイコンはデスクトップ画面又は画面右下タスクトレー（日付・時刻表示の左側）にあります。

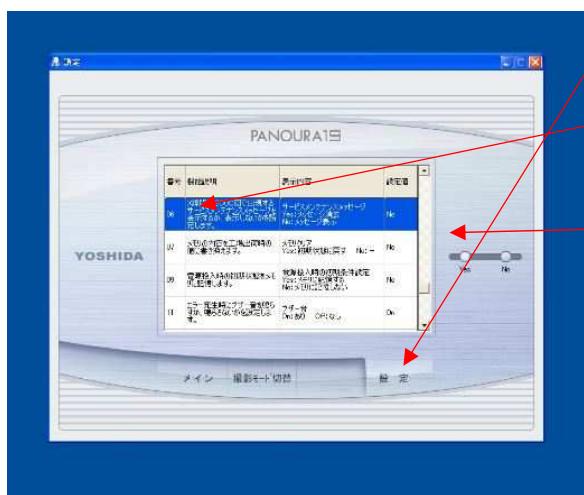
①設定の文字の上をクリックします。

②番号06を選択します。

③YESを選択します。

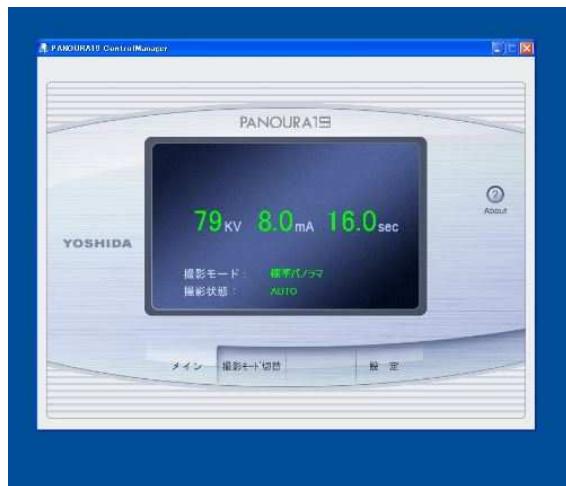
④メインに画面を戻して画面を右上×で終了させます。

復旧しない場合は、
(株)ヨシダ コンタクトセンター (0120-178-148) までご連絡ください
