画像に不要な線が入る

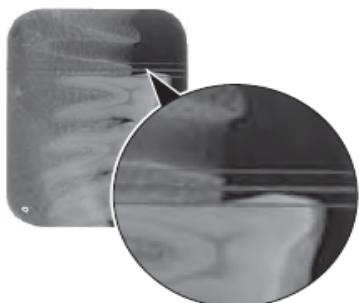
【縦線の場合】

レーザースリット部の汚れ

(例えば髪の毛やホコリ)が原因が考えられます。
その際はレーザースリットの清掃が必要になります。

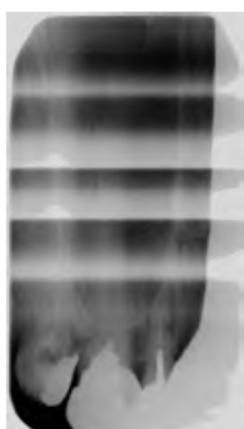
【横線の場合】

横方向に灰色の線が左右張っている場合は、搬送時のずれが考えられます。

再度搬送を実施していただき改善されない場合は搬送バンドの交換等が必要になります。
